1 12월 해양사고 현황(2015~2019)

최근 5년간 월별 해양사고 현황(2015~2019)

12월 주요 해양사고 사례

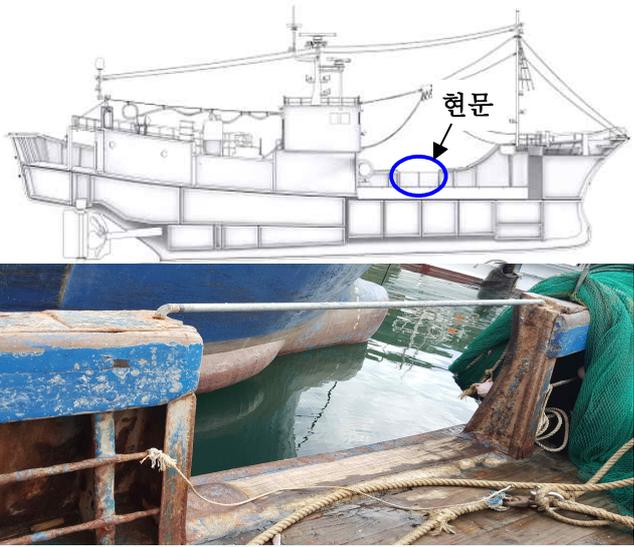
사건명		어선 A호 선원실종사건
사건개요	선박	A호: 어선, 59톤, 길이 26.55미터, 강 재질, 디젤기관 1기
	일시 장소	2018. 12. 14. 06:00경 경상북도 경주시 송대말등대로부터 112도 방향, 약 19.6마일 해상
	피해	A호 선원 1명 실종
	상황	악천후 속에서 양망작업 중인 선원이 선체 동요로 인해 중심을 잃고 넘어지면서 양망작업을 위해 열어둔 현문을 통해 바다에 추락하여 실종됨
	날씨	맑은 날씨, 북서풍 초속 10~12m, 파고 약 3.0~3.5m, 시정 약 3마일
원인	<ul style="list-style-type: none"> ○ 선체 동요가 심한 상태에서 선장의 무리한 양망조업과 선원 안전관리 소홀 및 적기에 인명구조를 이행하지 않아 사고 발생 	
교훈	<ul style="list-style-type: none"> ○ 조업 중 익수자가 발생하였을 경우 실행가능한 모든 수단을 이용하여 최우선적으로 인명구조를 실시하여야 하고, 해양경찰에 신고 및 인근 어선들에게 도움을 요청하는 등 필요한 최선의 조치를 취하여야 함 ○ 기상특보가 발효될 경우 선장은 가능하면 조업을 중단하고 안전한 장소로 대피하여야 하며, 부득이하게 조업을 할 경우에는 악천후에 대비하여 안전 조치를 취한 다음 조업하여야 함 ○ 악천후 속에서 불가피하게 작업을 할 경우 선원들에게 사전에 안전교육을 시키고, 구명조끼와 안전벨트 또는 안전줄 등 안전장구를 착용토록 하여야 함 	
동형선박 형태 및 현문개방 사진

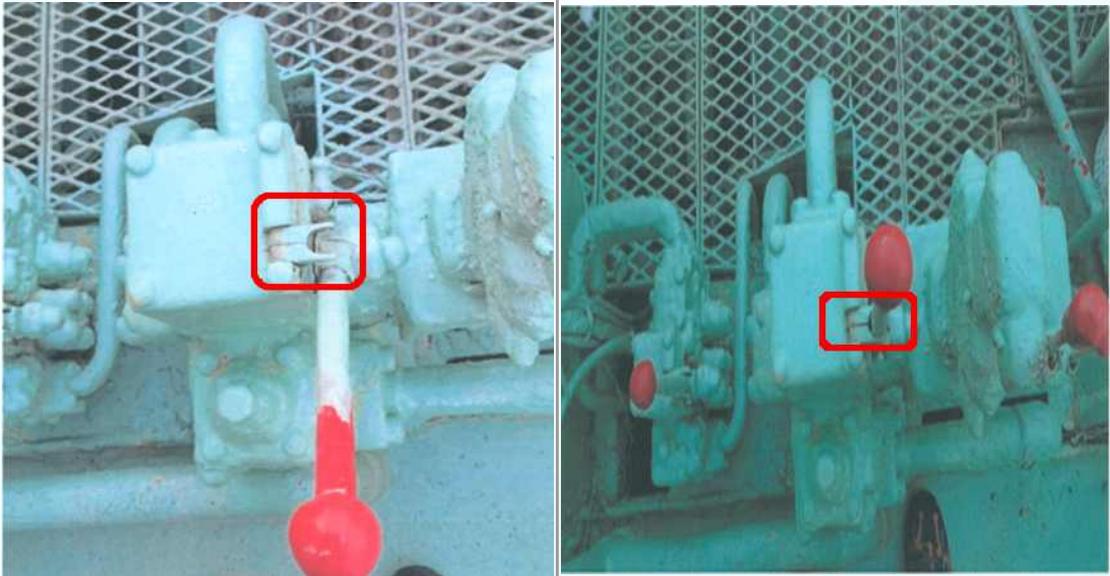
사건명		어선 B호 선원사망사건	
사건 개요	선박	B호: 어선, 129톤, 길이 39.27미터, 강 재질, 디젤기관 1기	
	일시	2017. 12. 18. 21:00경	
	장소	제주특별자치도 차귀도 남서방 약 16마일 해상	
	피해	B호 선원 1명 사망	
	상황	원치(Winch)를 이용해 양망작업 중이던 선원의 신체가 작동 중이던 원치와 그물 사이에 끼어 원치를 반대방향으로 조작하려 하였으나, 원치조작레버의 고정장치가 중립위치에 걸려있어 레버를 즉시 반대방향으로 조작하지 못하여 원치가 그물을 계속 감으며 신체에 점점 더 강한 압박을 가함	
날씨	맑은 날씨, 북서풍 초속 9~10m, 파고 약 1m, 시정 약 9마일		
원인	<ul style="list-style-type: none"> ○ 양망작업 중, 원치 조작을 담당하던 선원이 부주의하여 그물과 작동 중이던 원치 사이에 신체 상부가 끼인 후 감기는 상태로 고정되어 있던 원치 조작 레버를 즉시 정지 또는 푸는 상태로 하지 못하여 사고 발생 		
교훈	<ul style="list-style-type: none"> ○ 선박에서 원치 조작은 위험성이 높은 작업이 많으므로 반드시 손으로 잡고 있을 때만 작동하도록 조작을 하여야 함 ○ 원치를 조작하는 선원은 원치 조작 외에 다른 작업을 하여서는 안 됨 		
원치 조작 레버
